DOSSIER PRESSE

SAUVEGARDE ET MISE EN VALEUR DU SITE DE VIÈRE

Commune d'Ongles
Travaux de sauvegarde et de mise en valeur du site de Vière

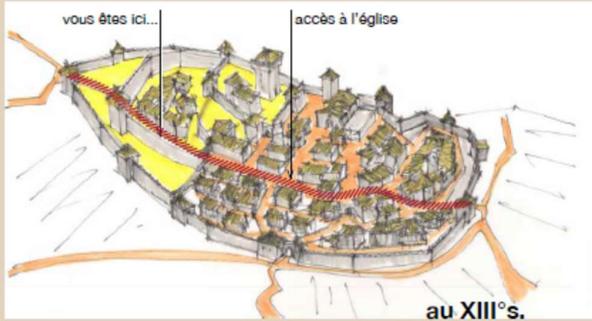
au XIII^es. vous seriez déjà intramuros, entre remparts en-dessous et front bâti au-dessus !

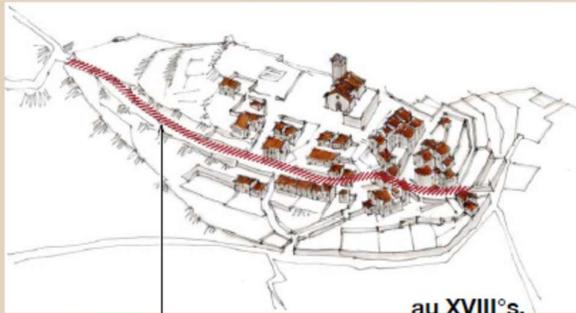
au XVIII^es.

au XVIII^es, vous traverseriez un quartier de jardins bordés de murs en pierre sèche encombré peut être des chaos issus des destructions précédentes...

le talus, en contrebas, est la trace du rempart médiéval, le mur longiligne à l'amont du sentier est celle du pied des anciennes façades.

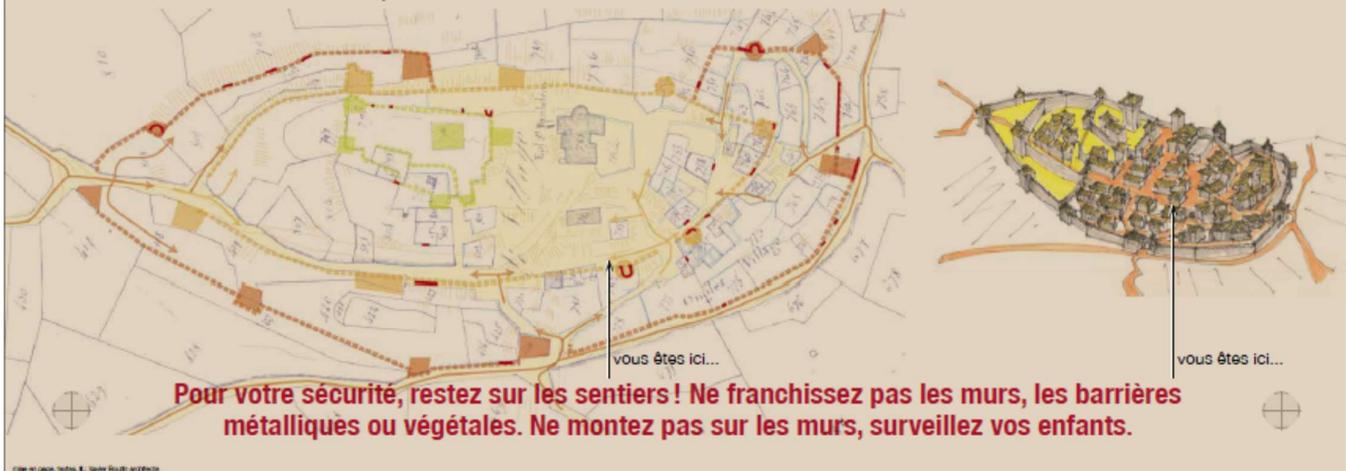
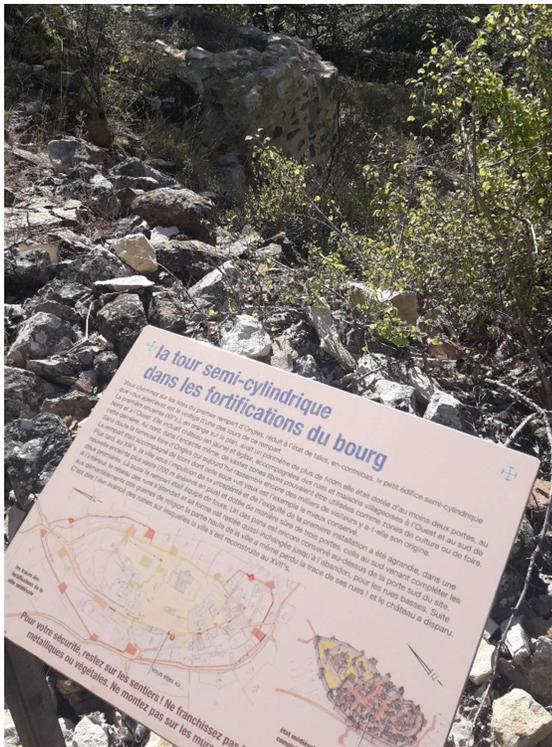
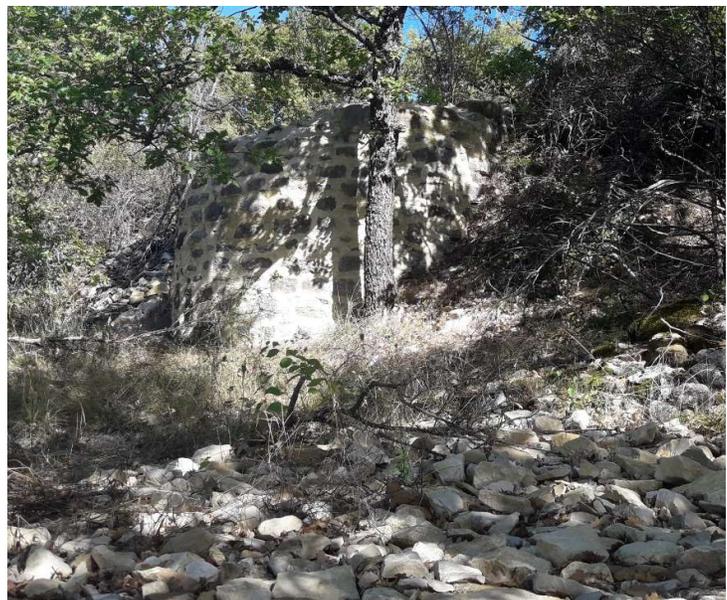
la tour semi-cylindrique dans les fortifications du bourg

vous cheminez sur les lices du premier rempart d'Ongles, réduit à l'état de talus, en-contrebas, le petit édifice semi-cylindrique que vous apercevez est le vestige d'une des tours de ce rempart.

La première enceinte (XII^es.), en orange sur le plan, avait un périmètre de plus de 500m. elle était dotée d'au moins deux portes, au Nord et à l'Ouest. Elle incluait château (en jaune) et église, accompagnées des rues et maisons villageoises à l'Ouest et au sud de cette dernière. Au nord, dans l'enceinte même, de vastes zones libres pouvaient être utilisées comme zones de culture ou de foire. Sans doute la fameuse foire d'Ongles qui aujourd'hui rassemble encore des milliers de visiteurs y a-t-elle son origine.

Le rempart était accompagné de tours dont celle sous vos yeux est l'exemple le mieux conservé.

Plus tard, au XIII^es. la ville sous l'impulsion de sa prospérité et de l'exiguïté de la première installation a été agrandie, dans une nouvelle enceinte plus vaste (plus de 700 m linéaires) et dotée de manière sûre de trois portes, celle au sud venant compléter les deux premières. Là aussi le rempart était équipé de tours. Un des pans est encore conservé au-dessus de la porte sud du site.

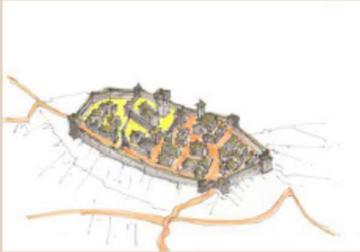
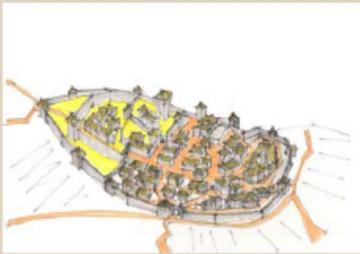
la tour semi cylindrique

Le petit édifice circulaire que vous avez sous les yeux est le reste d'une tour de la première enceinte médiévale.

Aujourd'hui comblée de ses gravats, elle était creusée et accessible depuis l'intérieur du rempart en saillie de celui-ci. Elle défendait probablement le bord nord de la porte ouest de la ville.

Lors de l'extension du bourg, au XIII^es., elle s'est retrouvée insérée dans le tissu urbain, devenue inutile alors que la ligne de défense était plus en contrebas.

Sans doute était-elle incluse dans une maison civile pour qu'elle survive à la destruction de l'équipement militaire à la fin des guerres de religion. C'est ce qui nous permet aujourd'hui de contempler un des rares vestiges en élévation de la première enceinte du bourg, sommairement dégagée, et stabilisée, lors du chantier de 2020.

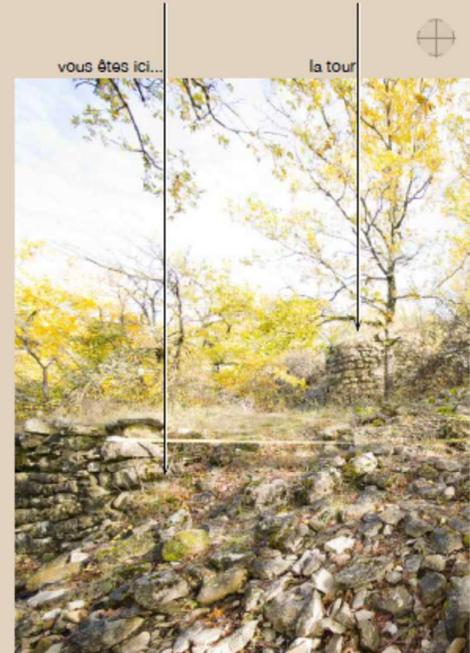
Les travaux de 2020 ont consisté à dégager la rue de ses gravats, recomposer le mur de soutènement que vous avez sous les yeux et stabiliser le vestige de la tour au mortier de chaux naturelle. L'arase sommitale et le parement vertical ont été travaillé pour résister désormais à l'érosion.

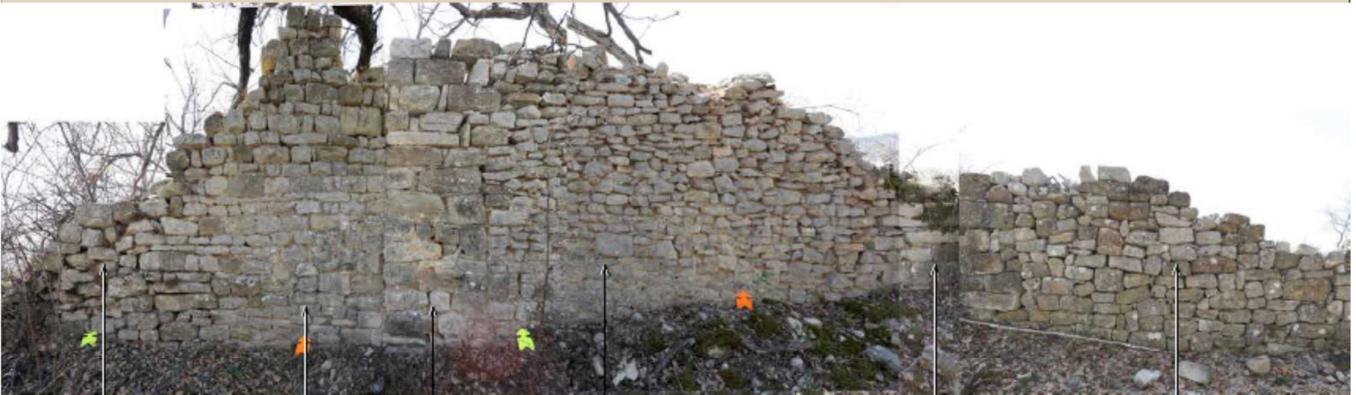
une façade de maison, sédimentation...

complément
de mur en
pierre sèche

reste de
façade
médiévale

ancien pilier
ou tête de
refends en
équerre

complément
de façade de
maison, tardif, au
XVII ou XVIII^{es}.

élément médiéval
noyé dans la
maçonnerie

Sous vos yeux, la peau des anciennes façades des maisons peut parler maintenant que les enduits qui les couvraient ont disparu : les anciennes constructions médiévales sont souvent caractérisées par un assemblage régulier des pierres, assez bien taillées en moellons rectangulaires, hourdées au mortier de chaux et alignées selon des horizontales. Ces maçonneries, même si elles sont originelles, peuvent être composites comme on le voit du mur appuyé contre un pilier plus ancien. Les maçonneries plus tardives, elles aussi hourdées, sont reconnaissables car l'assemblage est moins régulier, en blocage de moellons, eux aussi de formes souvent irrégulières.

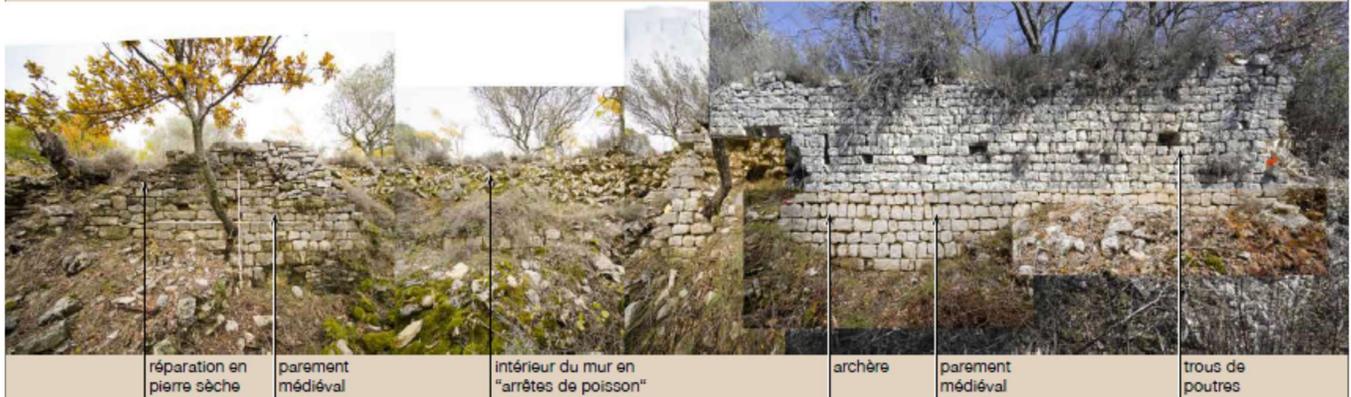
le rempart bas

réparation en pierre sèche

parement médiéval

intérieur du mur en "arrêtes de poisson"

archère

Bien-sûr il est en ruine : d'une part s'élevait plus haut de plusieurs mètres et possédait sans doute un chemin de ronde peut-être crénelé, d'autre part son pied était libre de tous les gravats amoncelés.

Cependant, du vestige médiéval vous pouvez apercevoir son parement régulier de moellons taillés et soigneusement assemblés horizontalement. Ces assises étaient poursuivies à l'intérieur du mur, selon un appareillage dit en "arrête de poisson", visibles là où le parement a été arraché. Une archère, rare témoin de l'équipement militaire défensif est aussi présente. Les oliviers en-dessus et au-dessus correspondent à la mise en culture du bourg démilitarisé au XVI^es. S. À cette époque appartiennent aussi les parties rebâties en pierre sèche pour soutenir les terres devenues agricoles et les trous alignés qui ont probablement servi, aussi, à appuyer les poutres de la toiture d'un bâtiment accolé au rempart abandonné.
